FIGUR 125.

74-årig man med en fem år gammal implantatbro i vänster överkäke. Sedan cirka ett halvår har patienten känt att bron har vickat något, och frakturer av dels det posteriora implantatet och dels av distansskruvarna i de båda främre implantaten konstateras. De apikala fragmenten av distansskruvarna sitter fast inkilade i implantaten och kan vara mycket svåra att avlägsna. Tack vare att bron är gjord på distansnivå kan bron lätt monteras av. Det underlättar i hög grad det fortsatta arbetet med att försöka avlägsna de frakturerade skruvfragmenten.

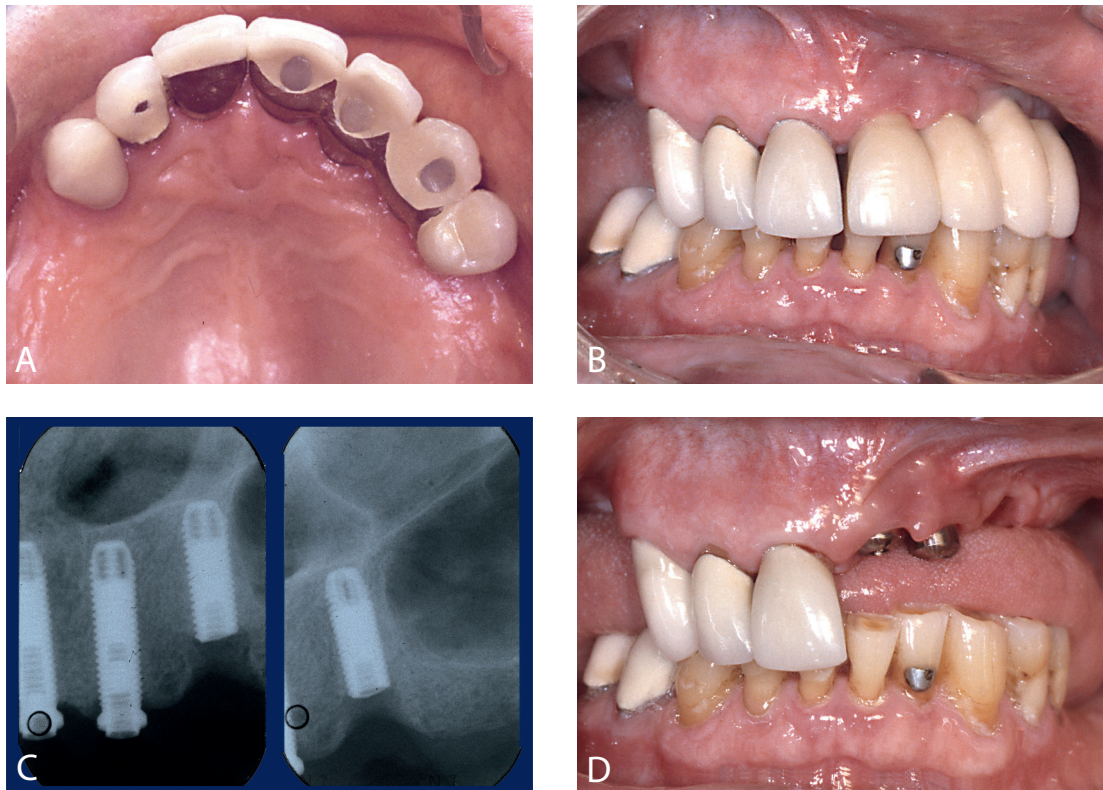
- (A) I höger överkäke finns tre separata tandstödda kronor och i vänster överkäke finns en skruvretinerad implantatbro.
 (B) När patienten biter samman rör sig implantatbron och ett diastema mellan 11 och 21 uppstår.
 (C) I de främre två implantaten ses de frakturerade distansskruvarna. Det bakre implantatet har frakturerat.
 (D) Efter avlägsnande av implantatbron, med läkdistanser monterade på de två främre implantaten.
